**НЕИСПРАВНОСТИ ГАЗОВЫХ ШЛАНГОВ  
И ВОЗНИКНОВЕНИЕ АВАРИЙНЫХ СИТУАЦИЙ.  
ПРИЧИННО-СЛЕДСТВЕННАЯ СВЯЗЬ**

**MALFUNCTIONS OF GAS HOSES AND THE OCCURRENCE OF EMERGENCY  
SITUATIONS. CAUSAL RELATIONSHIP**

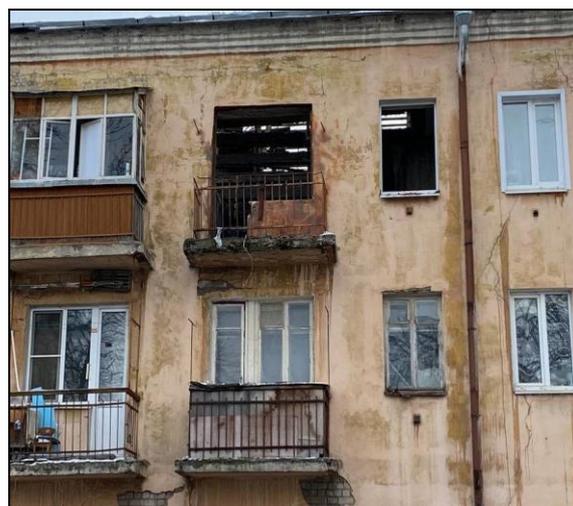
В Ленинском районе Ярославля 5 декабря 2022 года произошел взрыв газа в одной из квартир на 4 этаже (рис. 1). Взрывом была серьезно повреждена сама квартира, а также около ста квадратных метров кровли жилого дома. В результате пострадали два человека, один из которых погиб в реанимации. Одной из версий о причине произошедшего взрыва была выдвинута неисправность или аварийный режим работы газовой плиты<sup>1</sup>.

Рисунок 1. Повреждения дома в результате взрыва ТВС

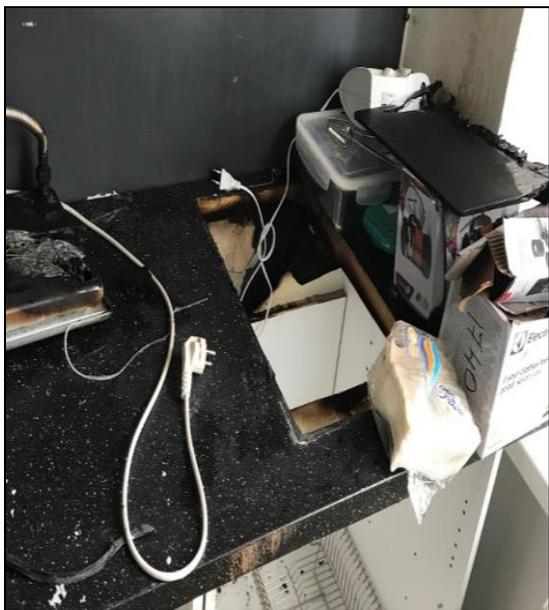
В качестве примера можно привести пожар, который произошел в кухне одной из квартир многоэтажного жилого дома. Осмотром было установлено, что помещение кухни получило наибольшие повреждения в районе восточной стены, в месте расположения электрифицированной газовой плиты (рис. 2). Наибольшая степень термических повреждений сосредоточена в нижнем шкафу под столешницей (под газовой плитой) и выражена в виде выгорания лакокрасочного покрытия.

Рисунок 2. Место расположения газовой плиты

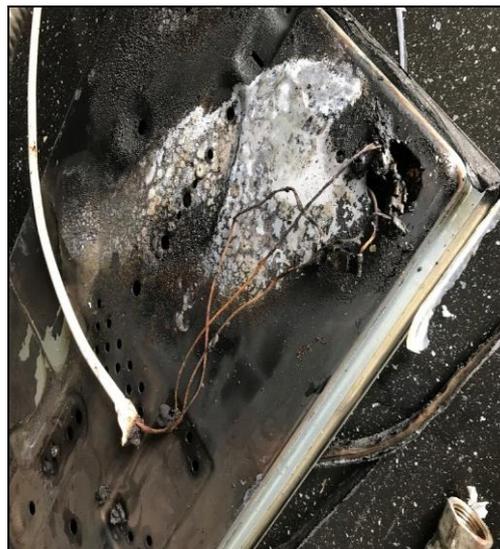
Нижняя часть газовой плиты закопчена в месте расположения блока управления. Изоляция электрических проводов в данном месте выгорела на протяжении 15 см (рис. 3).

Рисунок 3. Нижняя часть газовой плиты

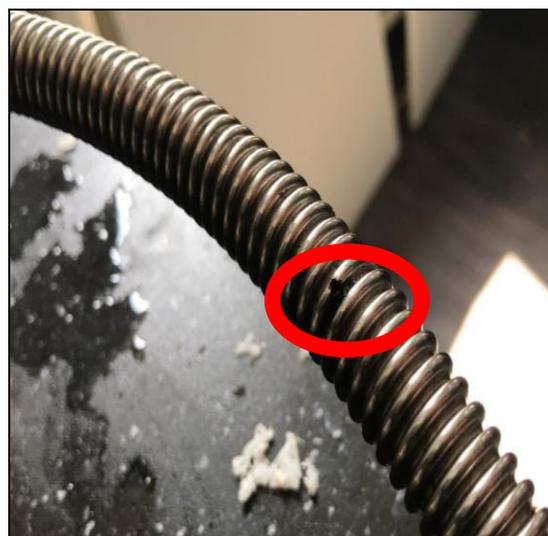
На газовом шланге имеется локальный прожог округлой формы размером порядка 3 мм. Указанный прожог находится на расстоянии 10 см от места подключения газового шланга к газовой плите (рис. 4). По краям прожога обнаружены сферические частицы металла, в основе которого содержится медь, т. е. проводник электрического тока.

Рисунок 4. Повреждение (сквозной прожог) газового шланга

Совокупность всех имеющихся доказательств позволила экспертам сделать вывод, что газовый шланг был поврежден электрической дугой, возникшей в результате короткого замыкания между газовым шлангом и токоведущей жилой медного электропровода.

В ходе дальнейшего расследования было установлено, что собственник квартиры в нарушение п. 10 ч. 2 Правил<sup>4</sup> самостоятельно произвел замену газовой плиты и передал квартиру в наем, поэтому преступление квалифицировалось по ч. 1 ст. 238 УК РФ<sup>5</sup>.

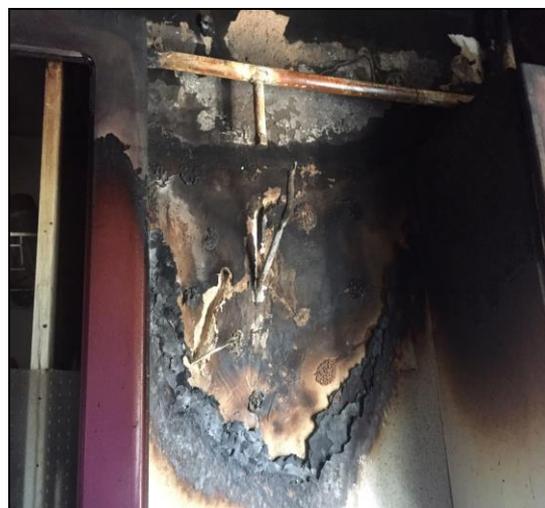
шие повреждения в районе восточной стены (рис. 5). В данном месте наблюдается конусообразное выгорание отделки стены. Вершина конуса направлена вниз, в сторону газовой плиты. Повреждение кухонной мебели наблюдается в верхней ее части в виде выгорания лакокрасочного покрытия, а также нарушения целостности остекления навесного шкафа. Пластиковые панели отделки кухни оплавилась в верхней части в районе потолка. Остальные бытовые приборы, а также предметы мебели на кухне покрыты копотью (преимущественно в верхней части).

Рисунок 5. Восточная стена кухни

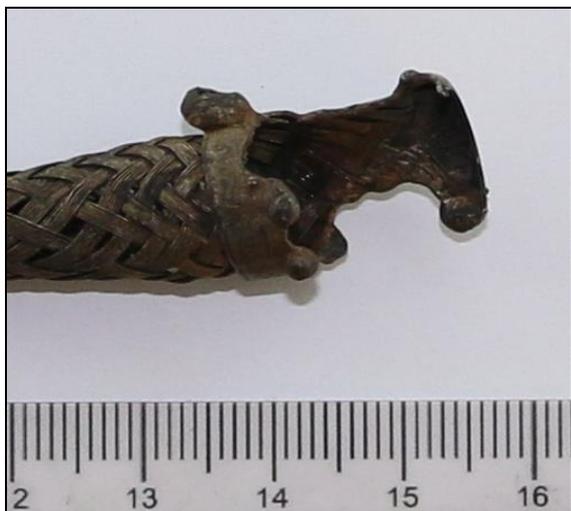
В процессе морфологического исследования фрагмента газового шланга было установлено, что часть стенки обжимной гильзы отсутствует. Кромка стенки в зоне повреждения гильзы оплавлена. На кромке

стенки имеются относительно крупные наплывы металла (рис. 6). На внутренней и наружной поверхностях обжимной гильзы, вблизи зоны повреждения, наблюдаются отдельные частицы металла сферической формы (рис. 7).

Рисунок 6. Повреждение обжимной гильзы газового шланга

ности с наличием сферических частиц металла вблизи зоны повреждения характерны для случая расплавления металлических изделий от действия электрической дуги.

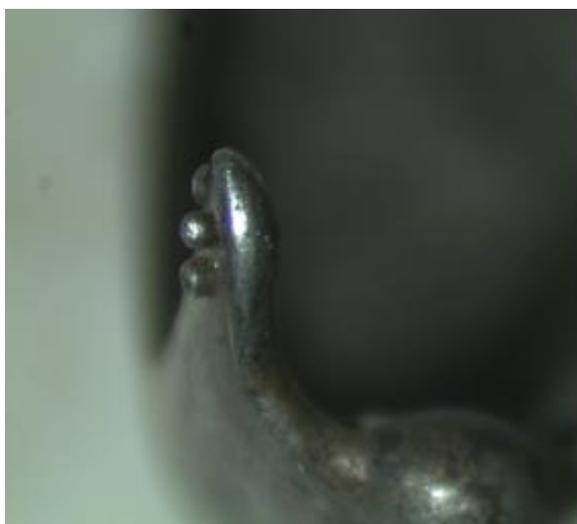
Рисунок 7. Частицы металла сферической формы на поверхности обжимной гильзы

При проведении рентгенофлуоресцентного анализа было установлено, что материалом проволочной оплетки газового шланга, заделанной внутрь обжимной гильзы, является сталь, покрытая хромом и никелем. Материалом обжимной гильзы является сталь, покрытая хромом и никелем. В процессе изучения элементного состава материала на отдельных участках зоны оплавления обжимной гильзы было обнаружено присутствие меди.

На основании проведенного исследования эксперты пришли к выводу, что электродуговой разряд, повредивший гильзу, возник между обжимной гильзой и металлическим объектом, основным материалом которого являлась медь; обжимная гильза газового шланга была повреждена электрической дугой, возникшей в результате короткого замыкания между обжимной гильзой и жилой медного электропровода. В возбуждении уголовного дела по данному факту было отказано в связи с отсутствием события преступления, предусмотренного ч. 1 ст. 238 УК РФ.

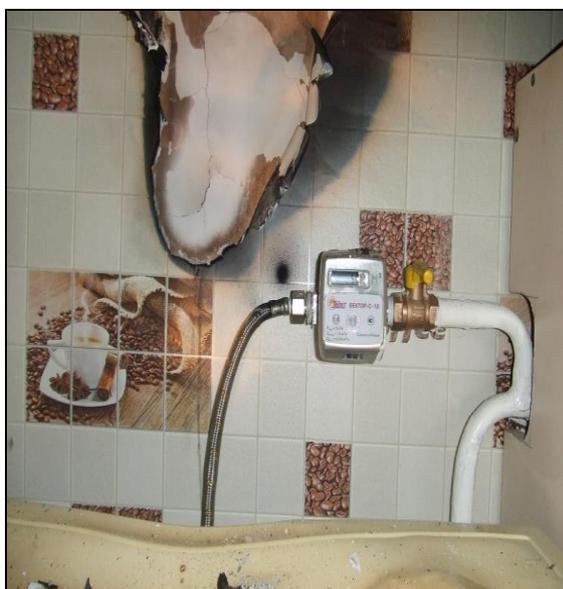
Вопросы о возникновении и протекании «токов утечки» и аналитический способ определения места их возникновения изложены М. А. Сытником [10]. В качестве примера можно привести пожар в квартире многоэтажного жилого дома. При осмотре места происшествия было установлено, что наибольшие повреждения квартиры находятся на кухне, в месте расположения газовой плиты. При детальном исследовании газовой плиты и соединительной газовой арматуры на металлической оплетке и штуцере гибкого шланга были обнаружены локальные оплавления и прожоги с признаками электродуговых процессов (рис. 8).

Рисунок 8. Выгорание обоев над местом утечки газа

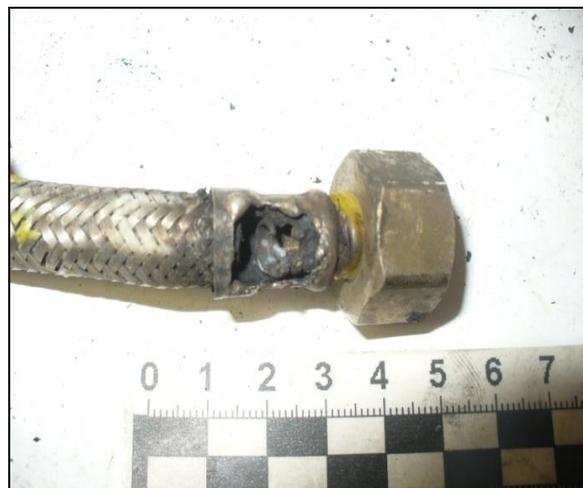
тире произошел в результате большого переходного соединения, возникшего в месте соединения металлической оплетки и штуцера газового шланга (рис. 9), которое привело к прожогу и последующему воспламенению топливно-воздушной смеси.

Рисунок 9. Повреждение гибкого газового шланга

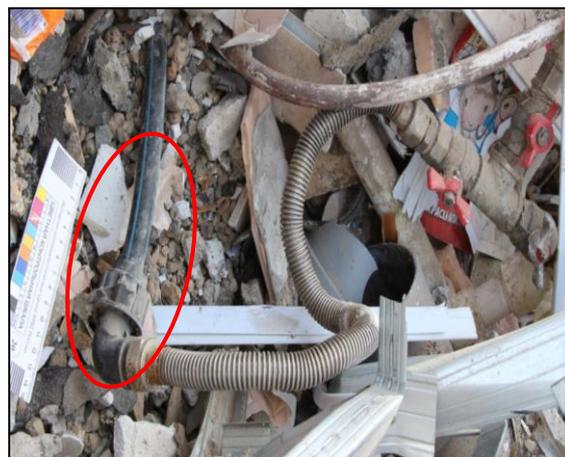
На месте происшествия было обнаружено, что подключение газового оборудования (газового котла, газовой плиты и духового шкафа) в кухне дома было выполнено с использованием вентиля с кранами красного цвета, полимерных фитингов и частично полимерными трубами типа ПНД (полиэтилен низкого давления), предназначенными для магистралей холодной воды. Также не было обнаружено каких-либо уплотнительных лент и герметизирующих прокладок (рис. 10).

Рисунок 10. Газовая магистраль с соединительным шлангом.

Красным выделена пластиковая труба, которая применяется для магистралей холодной воды

В рассматриваемом случае источником инициирования топливно-воздушной смеси явился искровой разряд, который образовался при включении электроподжига газовой плиты хозяйкой квартиры. Указанные действия в дальнейшем судом

– выявить место повреждения, описать это место, зафиксировать и изъять участок газопровода. Соединительный шланг и участок газопровода длиной 20 см от места соединения изымаются в исходном состоянии (разбирать соединение запрещено);
