К.Л. Кузнецов, А.А. Шеков

**ВЛИЯНИЕ ТОКОВ ПЕРЕГРУЗКИ НА ФОРМИРОВАНИЕ
СТРУКТУРЫ МЕТАЛЛА В ЗОНАХ РАЗРУШЕНИЙ
МЕДНЫХ ПРОВОДНИКОВ**

В статье проведен металлографический анализ зон оплавления медных жил, образующихся при токовых перегрузках. Рассмотрено влияние токов перегрузки на структуру оплавлений.

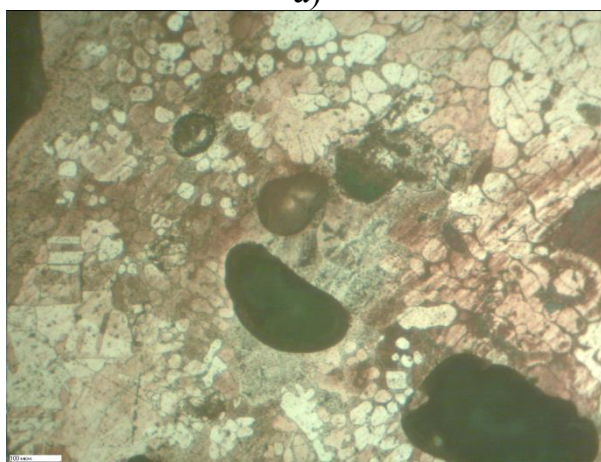
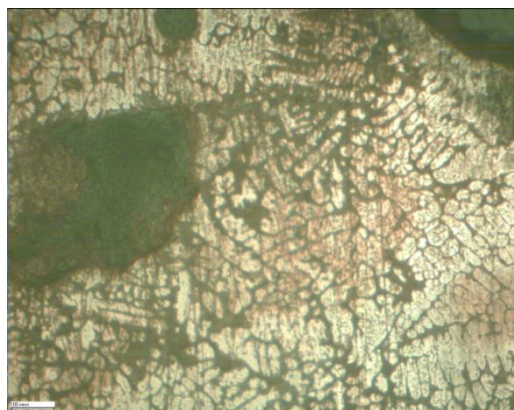
Рис. 1. Микроструктуры шлифов медных проводников сечением 1мм^2 , полученных при токах перегрузки: а) 65А; б) 80А; в) 150А; г) 200А; д) 300А

При анализе структуры микрошлифов медных проводников сечением 1мм^2 (рис. 1) установлено, что во всех образцах основу сплава составляет медь (на фото светлые участки). При силе тока 65А, 80А и 150А на поверхности и по границам зерен меди наблюдается небольшое количество смеси меди и оксида меди ($\text{Cu}+\text{Cu}_2\text{O}$) – эвтектики, наличие газовых пор и участков с дендритным строением. Часть микроструктуры представлена зернами меди, имеющими равноосную структуру (структуру равномерной кристаллизации при высокой температуре). На основании этих данных можно сделать вывод о наличии в месте оплавления микроструктуры сплава с признаками, формирующимися при протекании аварийного режима работы электросети как в нормальных условиях окружающей среды, так и в условиях повышенных температур.

При силе тока 200А на поверхности и по краям зерен меди наблюдается незначительное количество смеси меди и оксида меди – эвтектики ($\text{Cu}+\text{Cu}_2\text{O}$), зерна меди имеют равноосную структуру, газовые поры. Подобная структура металла формируется в условиях высоких температур и пониженного содержания кислорода, т.е. в условиях пожара.

При силе тока 300А на поверхности и по краям зерен меди наблюдается значительное количество смеси меди и оксида меди – эвтектики ($\text{Cu}+\text{Cu}_2\text{O}$), зерна меди имеют дендритное строение, что характерно для аварийных режимов в нормальных условиях окружающей среды.

– зоны оплавлений проводников сечением $0,5\text{мм}^2$, образованные при силе тока 150 А, и сечением $0,75\text{мм}^2$ и 1мм^2 , образованные при силе тока 200 А, имеют микроструктуры металла, схожие со структурами, формируемыми при коротком замыкании электропроводки в условиях пожара;

– зоны оплавлений проводников сечением $0,5\text{мм}^2$, образованные при силе тока 200 А и 300 А, и сечением $0,75\text{мм}^2$ и 1мм^2 , образованные при силе тока 300 А, имеют микроструктуры металла, схожие со структурами, формируемыми при коротком замыкании электропроводки в нормальных условиях окружающей среды.

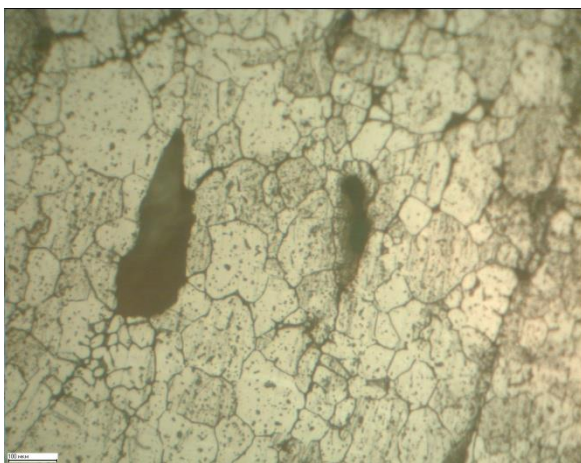
Рис. 3. Микроструктуры шлифов медных проводников сечением $0,5\text{мм}^2$, полученных при токах перегрузки: а) 65А; б) 80А; в) 150А; г) 200А; д) 300А

При анализе структуры микрошлифов медных проводников сечением $0,5\text{мм}^2$ (рис. 3) установлено, что во всех образцах основу сплава составляет медь (на фото светлые участки). При силе тока 65А и 80А на поверхности и по границам зерен меди наблюдается небольшое количество смеси меди и оксида

меди – эвтектики ($\text{Cu}+\text{Cu}_2\text{O}$), наличие газовых пор и участков с дендритным строением (шлиф сделан поперек дендритов). Часть микроструктуры представлена зернами меди, имеющими равноосную структуру. При силе тока 65А наблюдается видоизменение частиц оксида меди и их коагуляция. На основании этих данных можно сделать вывод о наличии в месте оплавления микроструктуры сплава с признаками, формирующимися при протекании аварийного режима работы электросети как в нормальных условиях окружающей среды, так и в условиях повышенных температур.

При силе тока 150А на поверхности и по краям зерен меди наблюдается небольшое количество смеси меди и оксида меди – эвтектики ($\text{Cu}+\text{Cu}_2\text{O}$), зерна меди имеют равноосную структуру, газовые поры. Подобная структура металла формируется в условиях высоких температур и пониженного содержания кислорода, т.е. в условиях пожара.

При силе тока 200А и 300А на поверхности и по краям зерен меди наблюдается большое количество смеси меди и оксида меди – эвтектики ($\text{Cu}+\text{Cu}_2\text{O}$), зерна меди имеют дендритное строение (шлиф сделан поперек дендритов), газовые поры. Такое строение характерно для аварийных режимов в нормальных условиях окружающей среды.

– при силе тока 65 А, 80 А и 150 А (кроме проводника сечением $0,5\text{мм}^2$) шлифы зон оплавлений проводников имеют микроструктуры металла, схожие со структурами, формируемыми при коротком замыкании электропроводки как в нормальных условиях окружающей среды, так и в условиях пожара;
