Вестник Восточно-Сибирского института МВД России. 2023. № 3 (106). С. 265–275.
 Vestnik of the East Siberian Institute of the Ministry of Internal Affairs of Russia. 2023.
 Vol. no. 3 (106). P. 265–275.

ИСПОЛЬЗОВАНИЕ МЕТОДА ЗОНИРОВАНИЯ ТЕРМИЧЕСКИХ ПОВРЕЖДЕНИЙ ДЛЯ УСТАНОВЛЕНИЯ ОЧАГА ПОЖАРА В АВТОТРАНСПОРТНЫХ СРЕДСТВАХ

USE OF THE ZONING METHOD THERMAL DAMAGE TO DETERMINE THE ORIGIN OF A FIRE IN MOTOR VEHICLES

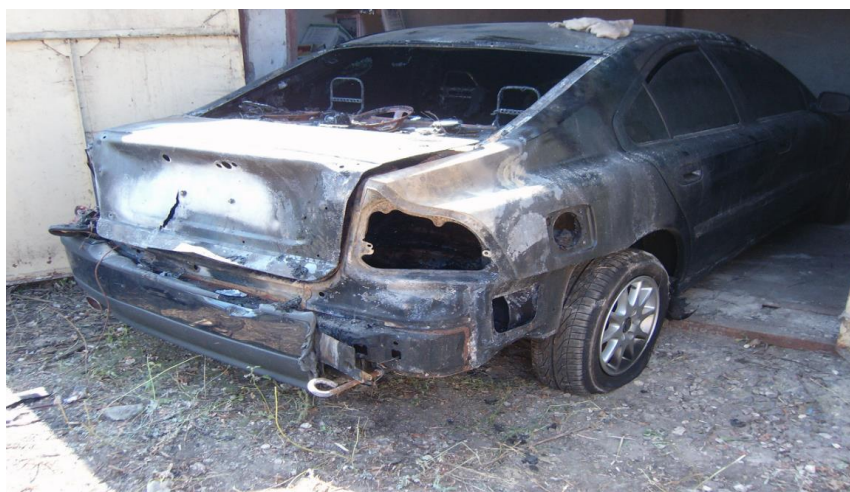
При обнаружении зоны деформации металлоконструкции специалист должен оценить, во-первых, ее величину (то есть площадь данной зоны), а во-вторых – ее направленность, так как прогибы металла (деформации) всегда будут происходить в сторону наиболее интенсивного теплового воздействия, то есть в направлении источника тепла. Например, прогиб металла в сторону внутреннего пространства багажного отсека (рис. 1) указывает на источник интенсивного теплового воздействия.

Рис.1. Термическая деформация крышки багажника сгоревшего автомобиля

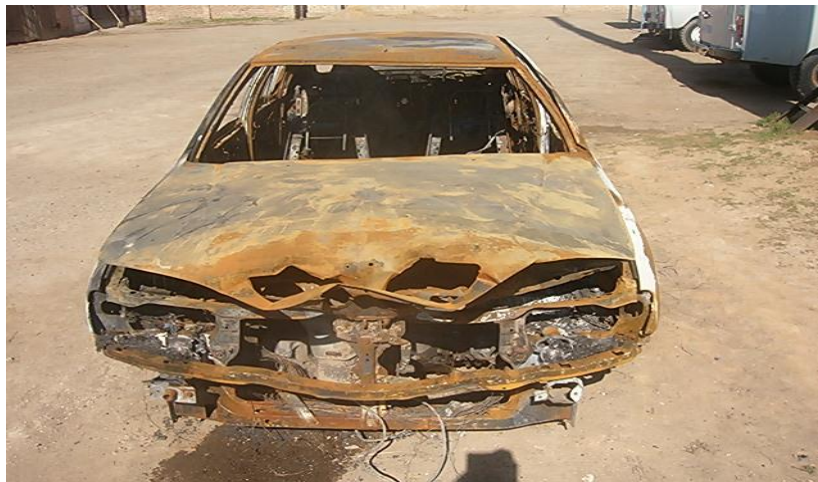
Также специалист должен обладать определенными познаниями в области трасологии, чтобы уметь отличить термическую деформацию от механической. Часто при тушении пожара в автомобиле пожарные для получения доступа к аккумулятору в моторном отсеке в целях обесточивания электрических цепей АТС вскрывают с помощью лома крышку капота, деформируя ее. Не умея отличить механическую деформацию от термической, специалист может сделать неверный вывод о местонахождении очага пожара (рис. 2).

Рис. 2. Следы деформации крышки капота сгоревшего автомобиля в результате механического воздействия при тушении пожара

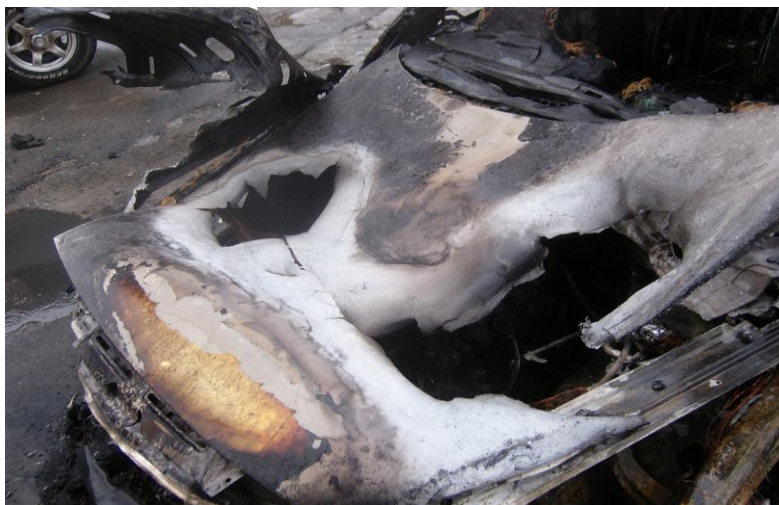
Указанная деформация не всегда может рассматриваться в качестве очагового признака, так как причина ее возникновения может заключаться в особенностях горения в данной зоне. Например, сгорание большого количества горючих материалов в салоне автомобиля часто приводит к интенсивной деформации конструкций крыши салона, что не является однозначно очаговым признаком. Также прогиб краев прогаров крышки капота из алюминий-магниевого сплава внутрь подкапотного пространства свидетельствует об источнике интенсивного теплового воздействия внутри капота (рис. 3). Не зная закономерностей образования зон термических повреждений на металлических конструкциях, можно прийти к ошибочному выводу о разливе ЛВЖ на крышку капота.

Рис. 3. Крышка капота из алюминиево-магниевого сплава с двумя локальными прогарами

Зоны проплавления и расплавления (сквозных прогаров) металлов, в отличие от двух вышеописанных зон, образуются при температурах, соответствующих исключительно пламенному режиму горения, чаще всего при наличии интенсификаторов горения. С точки зрения выявления очаговых признаков интерес для специалиста при ОМП представляют четко выраженные локальные повреждения, которые чаще всего образуются при нагреве металла до температуры его плавления. Так как температура, соответствующая пламенному режиму горения, находится в пределах $800\text{--}1200^{\circ}\text{C}$, то можно сделать вывод о том, что подобные зоны характерны для таких конструкционных материалов АТС, как алюминий (температура плавления – 660°C), медь (температура плавления – 1084°C), латунь (температура плавления – $880\text{--}906^{\circ}\text{C}$), и не характерны для стали (температура плавления в зависимости от марки – $1300\text{--}1500^{\circ}\text{C}$). Однако разрушение металлоконструкций кузова из такого сплава, как сталь, может произойти при температуре более низкой, чем температура его плавления. Такие повреждения характерны для тонких металлических листов (из них в основном изготавливаются кузова АТС), которые достаточно долго подвергались процессу коррозии, а также при наличии в зоне повреждения интенсификаторов горения. Процесс образования сквозных повреждений в тонких стальных листах, как правило, связан с интенсивностью процесса окалинообразования в ходе пожара.

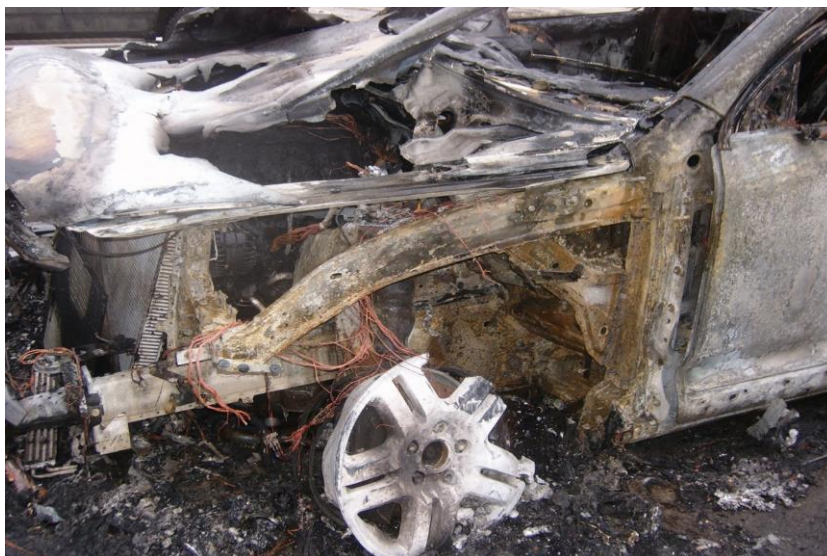
Зоны выгорания металлов и сплавов образуются в тех случаях, когда в качестве конструкционных материалов таких металлов, как алюминий и его сплавы. Хотя алюминий не считается горючим металлом, но в условиях развившегося пожара, протекающего в пламенном режиме (и особенно при интенсивном газообмене), он по мере увеличения температуры выше температуры его плавления начинает окисляться с образованием оксида алюминия Al_2O_3 . Локальные участки выгорания деталей из алюминия или алюминиево-магниевых сплавов, безусловно, могут рассматриваться в качестве очаговых признаков.

Рис.4. Локальное выгорание алюминиевого диска колеса указывает на местоположение очага пожара
